**4B GROUP**

BRASSERIE ET MALTAGE

Amélioration du design de l'élévateur

Fourniture de conseils pour le re-design

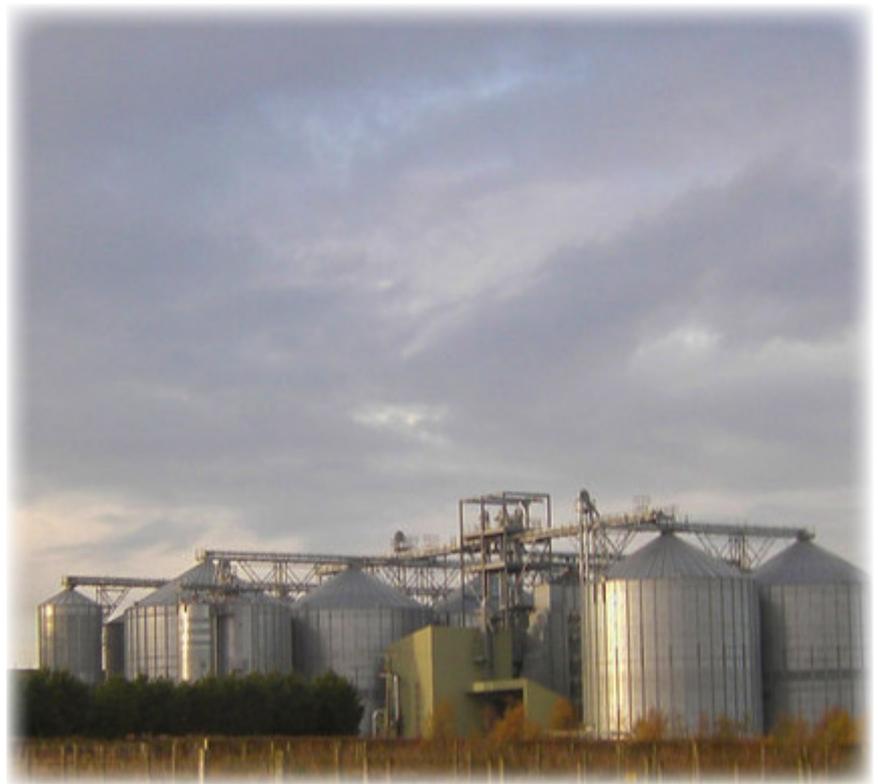
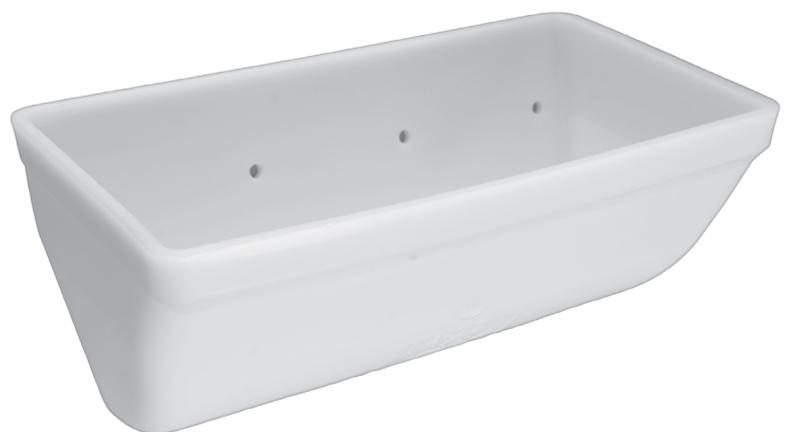
Après l'installation, il était évident que l'élévateur était problématique et ne fonctionnait pas comme prévu. Les godets installés étaient des godets CCS127, qui ont remplacé les godets J127 HDP obsolètes qui avaient été installés à l'origine.

Après quelques discussions avec 4B, le pronostic était que la poulie pouvait être trop petite pour la projection du godet CCS12x7. Il était prévu de remédier à ce problème en installant le CCS 12x6, mais le problème a persisté, bien qu'il ne soit pas aussi grave.

Après une visite sur place pour inspecter ce qu'ils avaient réellement, il semblait que l'élévateur était installé pour transporter du grain à écoulement libre. Ce réglage était incorrect pour la manipulation du malt vert, qui est humide et collant par nature et ne s'écoule pas bien.

La conclusion était que le produit ne se déversait pas complètement dans la sortie, mais qu'il retombait en fait sur le pied de retour dans le capuchon.

4B a recommandé deux modifications mineures pour résoudre ce problème.

1. Modifier la sortie en l'abaissant dans une position appropriée pour assurer le déchargement complet du produit du godet dans la sortie.
2. Réduire le régime de la poulie pour obtenir un flux de décharge correct.

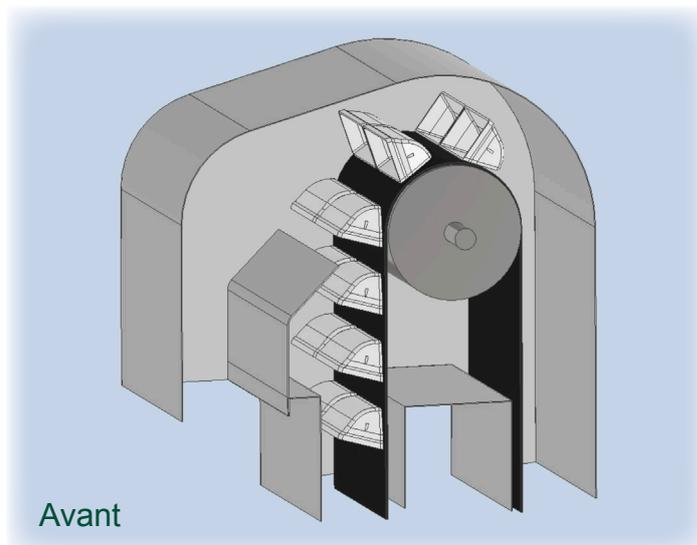
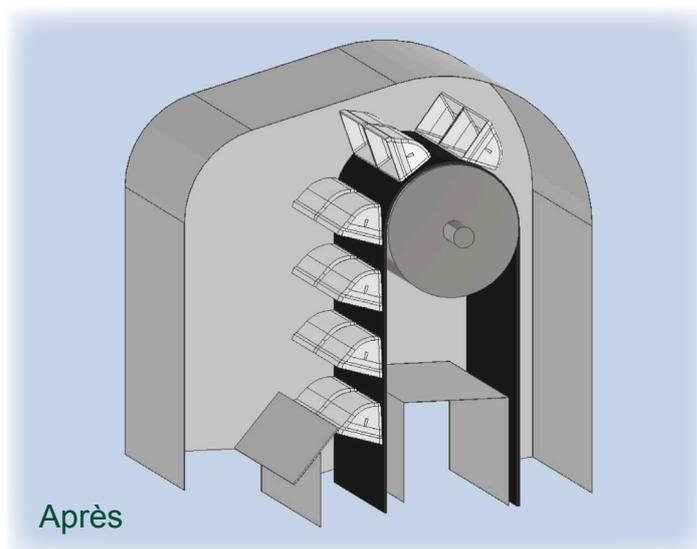
Après la mise en œuvre de ces deux modifications, le problème a complètement disparu. Les réactions ont été positives. L'élévateur a fonctionné plus facilement avec moins de charge sur le moteur. Le temps de traitement par lots a été réduit au point qu'il constitue désormais la partie la plus efficace du processus.
