## BRAUEN UND MÄLZEN

Verbesserungen am Design des Elevators

Beratung zur Modifikation des Designs

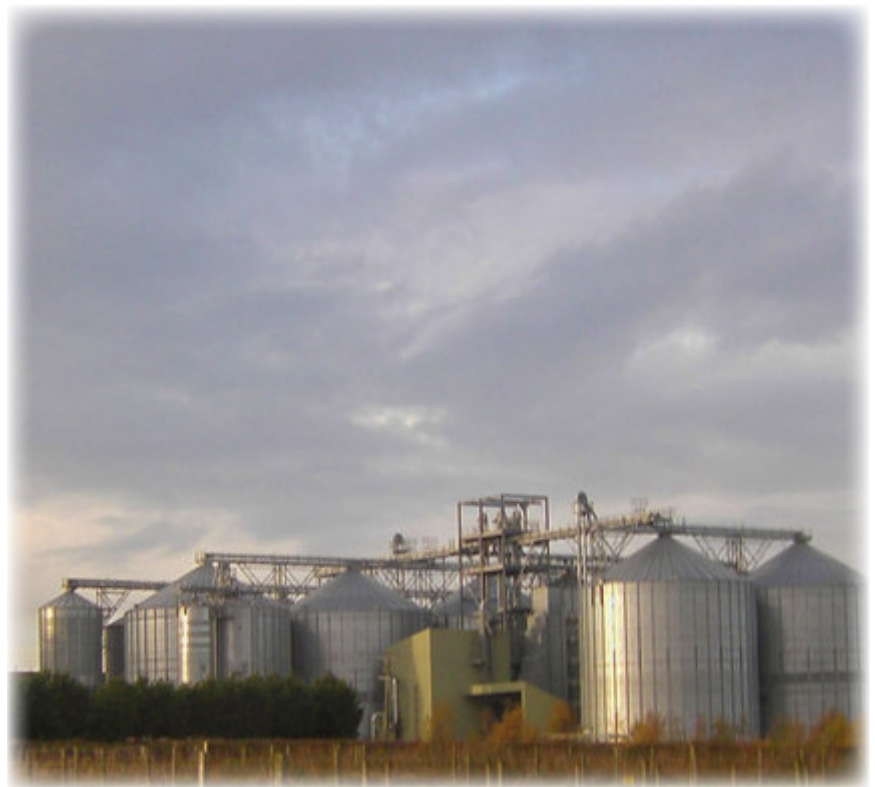
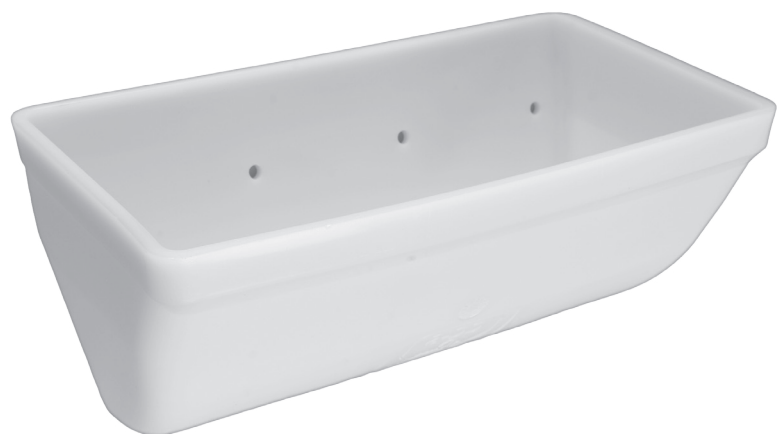
Nach der Installation war offensichtlich, dass der Elevator problematisch war und nicht wie erwartet funktionierte. Die installierten Becher waren Becher des Typs CCS127, welche die ursprünglich montierten überholten HDP-Becher des Typs J127 ersetzen.

Nach einiger Diskussion mit 4B war die Prognose, dass die Trommel möglicherweise zu klein für den Vorstand des CCS12x7-Bechers sei. Es wurde erwartet, dass dies durch die Installation eines Bechers des Typs CCS 12x6 behoben werden könnte, aber das Problem lag weiterhin vor, wenn auch nicht ganz so schlimm.

Nach einem Besuch am Standort zur Inspektion der Anlage war offensichtlich, dass der Elevator für den Transport von Getreide als Schüttgut eingerichtet worden war. Diese Konfiguration war für den Transport von grünem Malz falsch, da Malz von Natur aus nass und klebrig ist und nicht gut fließt.

Das Ergebnis war, dass das Produkt nicht vollständig in den Auslass ausgetragen wurde, sondern nach unten auf den Rückgurt und wieder zurück in den Elevatorfuß fiel.

1. Modifizierung des Auslasses durch Absenkung in eine geeignete Position, um den kompletten Austrag des Produkts vom Becher in den Auslass zu gewährleisten.
2. Reduzierung der Drehzahl der Trommel, um den korrekten Austragsstrom zu liefern.

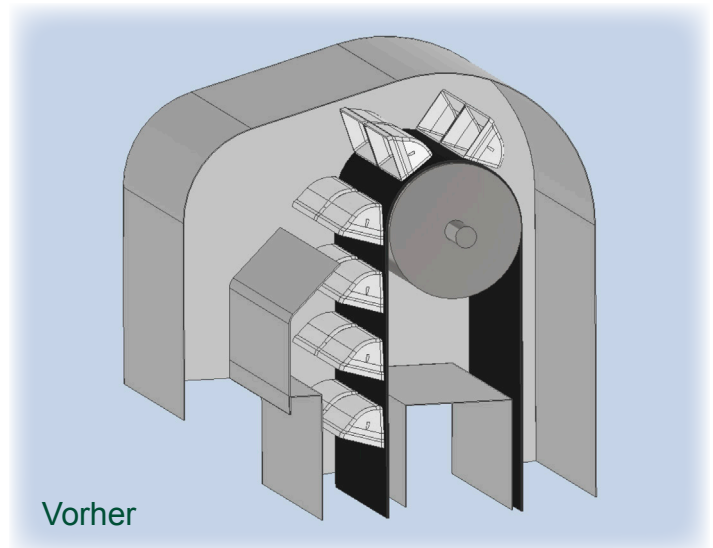
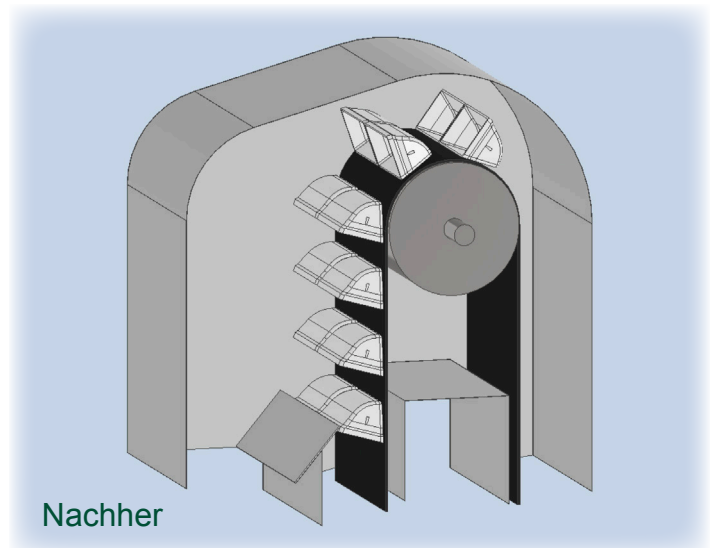
**Nach Umsetzung dieser beiden Modifikationen verschwand das Problem vollständig. Das Feedback war positiv. Der Elevator lief reibungsloser mit weniger Last auf dem Motor. Die Chargenzeit wurde so stark verkürzt, dass dieser Teil jetzt der effizienteste Teil des Prozesses ist.**
