Erdnussproduktion und -verarbeitung Reduzierte Ausfallzeiten und Wartungsarbeiten am Elevator

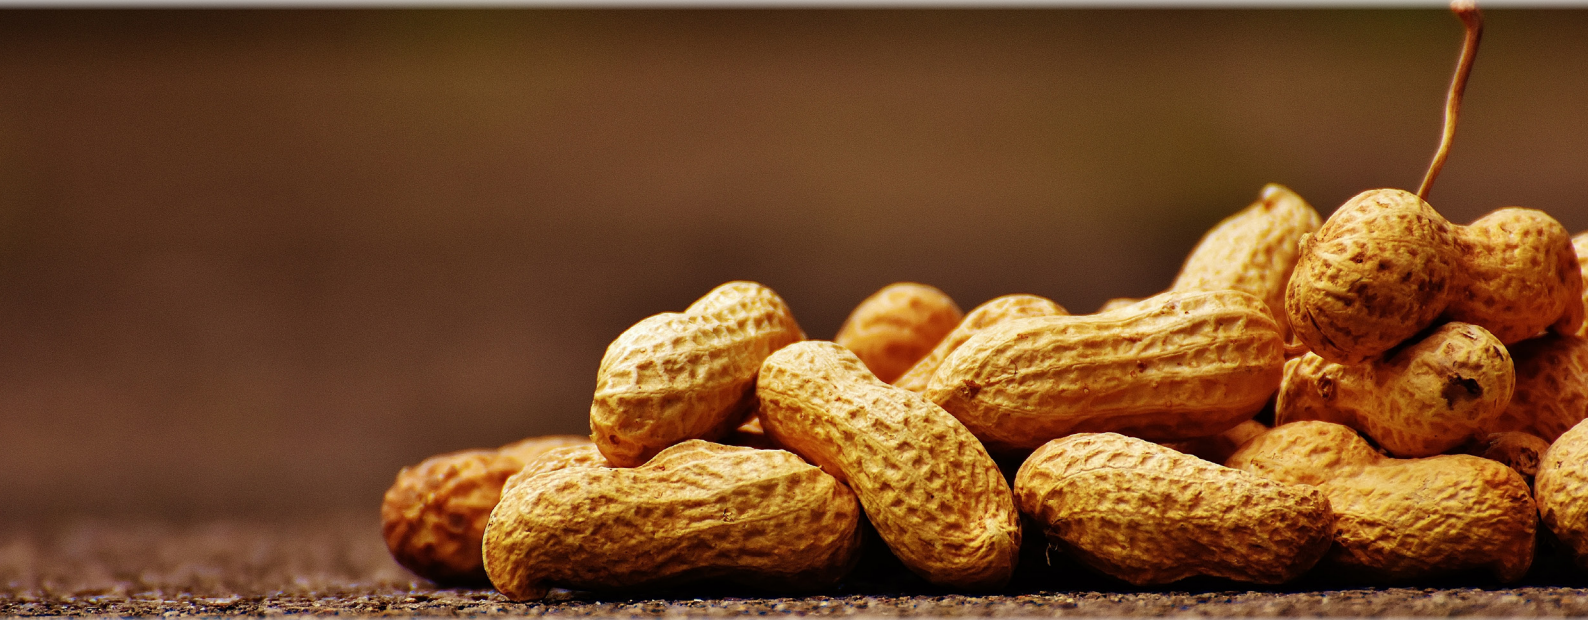
Der Becherelevator in einer großen Erdnussverarbeitungsfabrik lief nicht mit voller Kapazität, weil die Becher nicht richtig befüllt und geleert wurden. Erdnusshäute und Erdnussschrot blieben an den vom Hersteller des Elevators gelieferten blauen Polyethylen-Bechern kleben, wodurch Erdnüsse aus den Bechern fielen und so die Kapazität reduziert wurde. Die herausgefallenen Erdnüsse sammelten sich am Fuß des Elevators an, wo sie dann zu teigigem Schrot gemahlen wurden, das ebenfalls an den Bechern festklebte.

Das in den Bechern angesammelte Erdnussschrot reduzierte die Kapazität und beschädigte die Erdnüsse bis zu dem Punkt, dass der Elevator alle drei bis vier Wochen abgeschaltet werden musste, um alle Becher zu waschen und den Fuß sowie die Kopftrommeln zu reinigen. Nur so konnten Schäden an den Erdnüssen reduziert sowie die Kapazität des Systems verbessert werden. Am Fuß des Elevator befand sich eine massive Trommel, die die Situation noch verschlimmerte, da Erdnüsse zwischen den Fuß und die Trommel fielen.

Die blauen, unbelüfteten CC-HD 9 x 5-Polyethylen-Becher wurden durch 4B CC-S 9 x 5-Urethan-Elevatorbecher mit Entlüftungslöchern ersetzt. Die Fußtrommel wurde durch eine selbstreinigende Wing-Style-Rolle ersetzt.

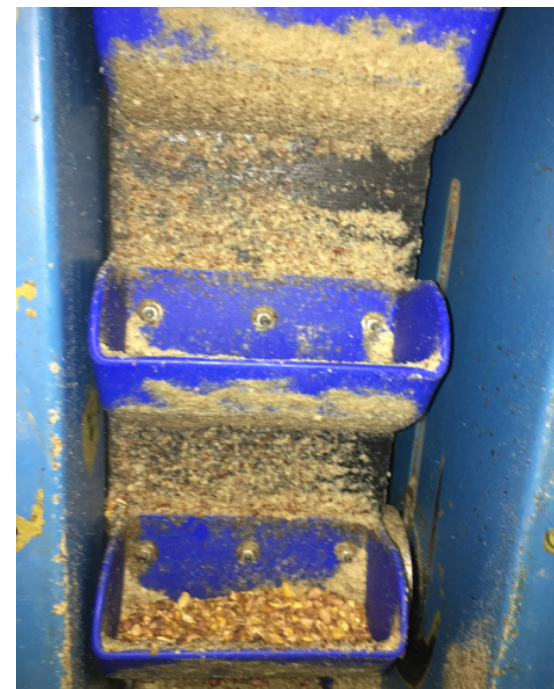
Erdnussreste in Bechern

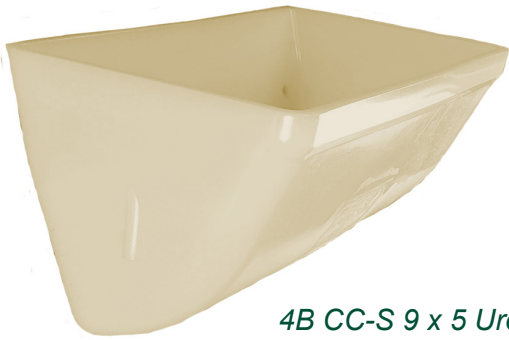
4B CC-S 9 x 5 Urethan-Elevatorbecher mit Belüftungslöchern Nr. 3.

Durch die 4B CC-S Urethan-Becher mit Entlüftungslöchern entfiel der Bedarf für eine Reinigung der Becher und ein Waschen der Trommeln fast komplett. Die Antihafteigenschaften von Urethan in Kombination mit den Becher-Entlüftungslöchern verhinderten, dass sich Material in den Bechern anhäufte und sorgte dafür, dass die Becher optimal mit Produkt gefüllt und wieder geleert wurden. Durch die Entlüftungslöcher kann Luft, die normalerweise im Becher bleiben würde, entweichen und selbst kleine Erdnüsse sowie Erdnussbruch bleiben im Becher, bis sie den Entleerungspunkt erreichen. Die Installation der Wing-Style-Trommel resultierte in einer weiteren Reduzierung von Ausfallzeiten und Wartungsarbeiten am Elevator, da Erdnüsse nicht mehr zwischen dem Gurt und der Trommel stecken blieben.

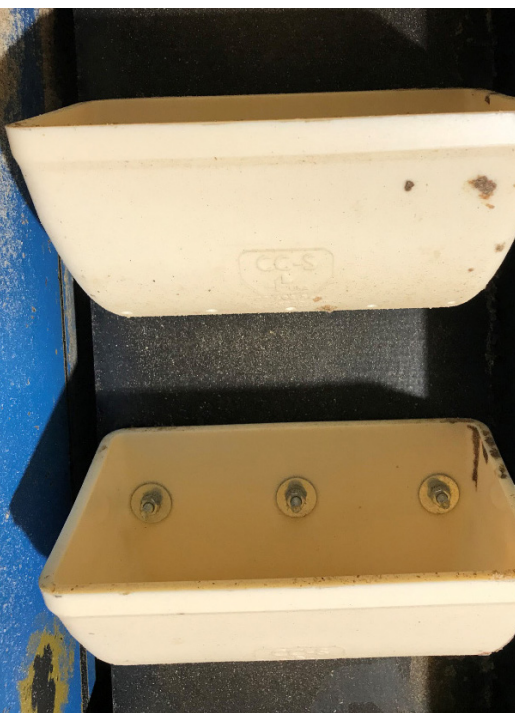
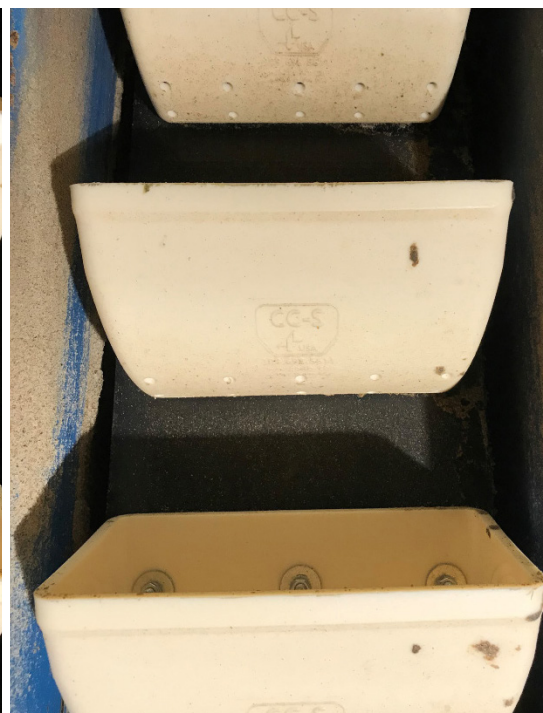
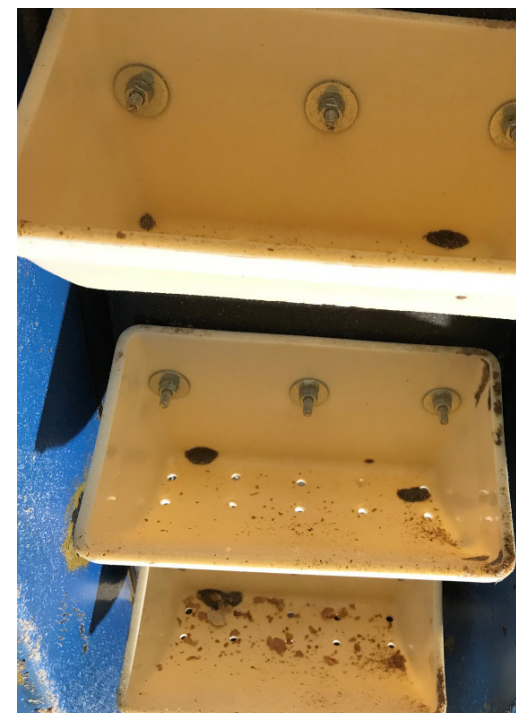
Elevator-Info: Elevator mit PVC-Gurt, mit Lochung im Abstand von ca. 200 mm für 9 x 5 CC-S-Urethan-Becher, mit Entlüftungslöchern. Selbstreinigende Wing-Style-Trommel für den Fuß.
