INDUSTRIA DELLA BIRRA E DEL MALTO

Miglioramenti della configurazione dell'elevatore
Consulenza per la riconfigurazione

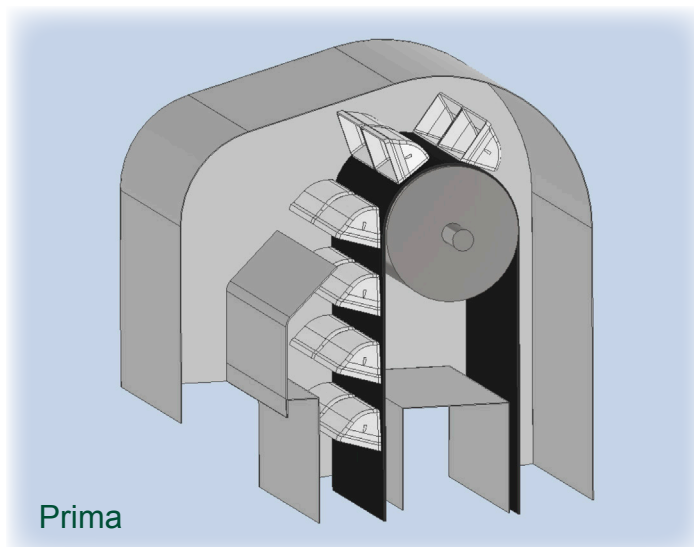
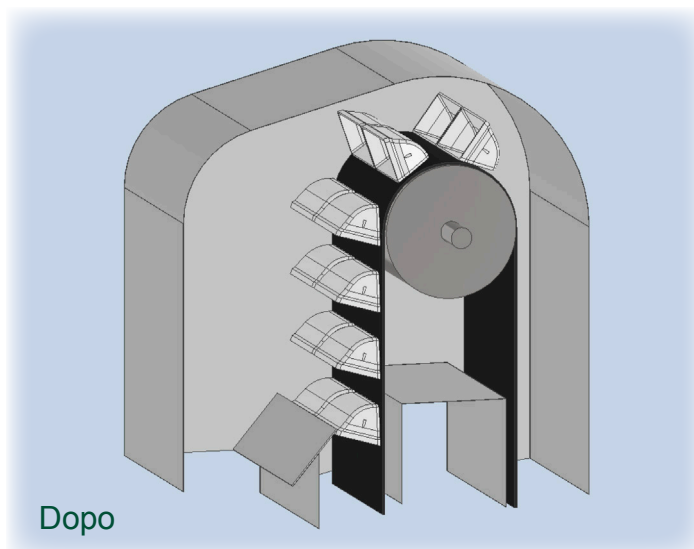
Dopo l'implementazione di entrambe queste modifiche, il problema ha cessato completamente di esistere. I commenti sono stati positivi. L'elevatore ha funzionato in modo più regolare, con un minor carico sul motore. Il tempo di elaborazione del lotto è stato ridotto al punto tale da essere ora la parte più efficiente del processo.

1. Modificare l'uscita abbassandola a una posizione idonea per assicurare che il prodotto venga completamente scaricato dalla tazza alla bocca di uscita.
2. Ridurre i giri/minuto della puleggia per fornire il flusso di scarico corretto.
