MEJORA DE UN TRANSPORTADOR DE CADENA PARA PRODUCTOS CORROSIVOS

Ampliación de la vida útil del transportador de mediante la selección de los componentes de la cadena

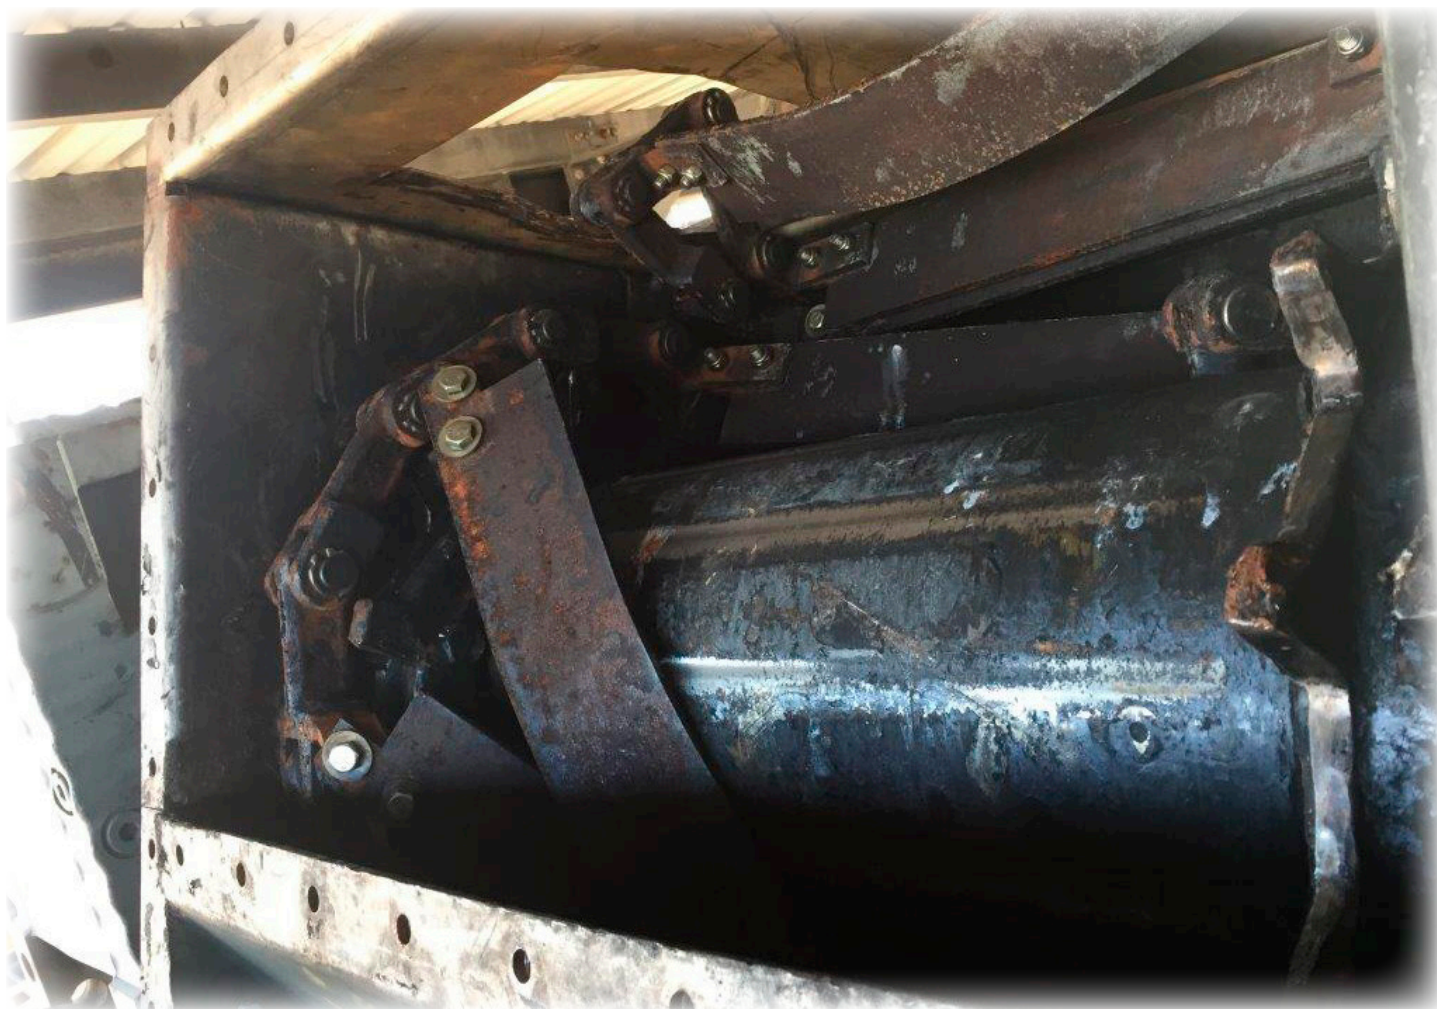
Nuestro cliente estaba experimentando problemas con la durabilidad de las cadenas de sus transportadores. Los transportadores de cadena se utilizaban para transportar un subproducto generado al procesar petróleo crudo, y se desgastaban a un ritmo muy acelerado. El desgaste se debía principalmente a la naturaleza corrosiva del producto y a la poca tenacidad de la cadena instalada.

La corrosión desgastaba rápidamente los eslabones y los pasadores, y la baja tenacidad de la cadena hacía que se alargaran y deformaran rápidamente los eslabones. La combinación de estos dos factores dio lugar a múltiples roturas de cadenas, con la consiguiente pérdida de tiempo de producción para poder reparar los transportadores.

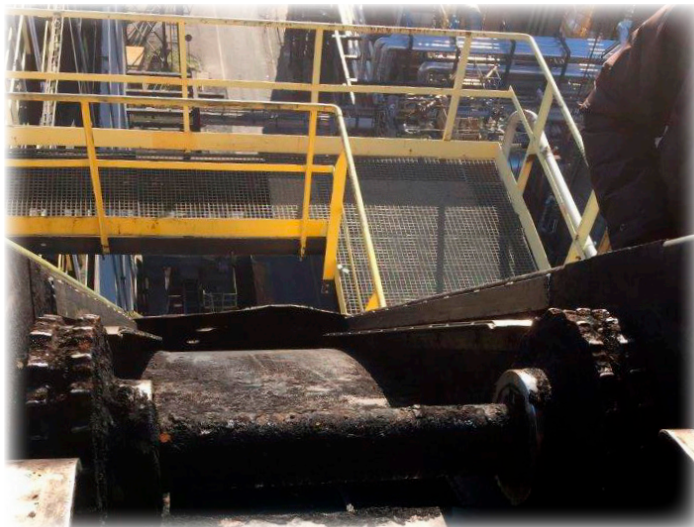
Los cambios efectuados a esta cadena han prolongado la vida útil del transportador de cadena en un mínimo del 50 %. Estas mejoras resultan aún más sustanciales con una mayor frecuencia de mantenimiento del transportador.

Nuestra propuesta consistía en eslabones de cadena 4B142HAD con pasadores de acero AISI420 y arandelas de retención de acero AISI304. Estos pasadores poseían una mayor resistencia a la corrosión, y los eslabones de tipo HAD son un 33 % más fuertes que los eslabones HA estándar. Al ser de temple total, el núcleo de los eslabones conserva su tenacidad aunque la capa externa se desgaste. La solución de la cadena se combinó con nuevos segmentos de piñones hechos de Hardox 450 y con un tratamiento para mejorar su resistencia a la corrosión.
