UPGRADE DEL TRASPORTATORE A CATENA PER PRODOTTI CORROSIVI

Prolungamento della durata del trasportatore a catena grazie alla scelta dei componenti della catena

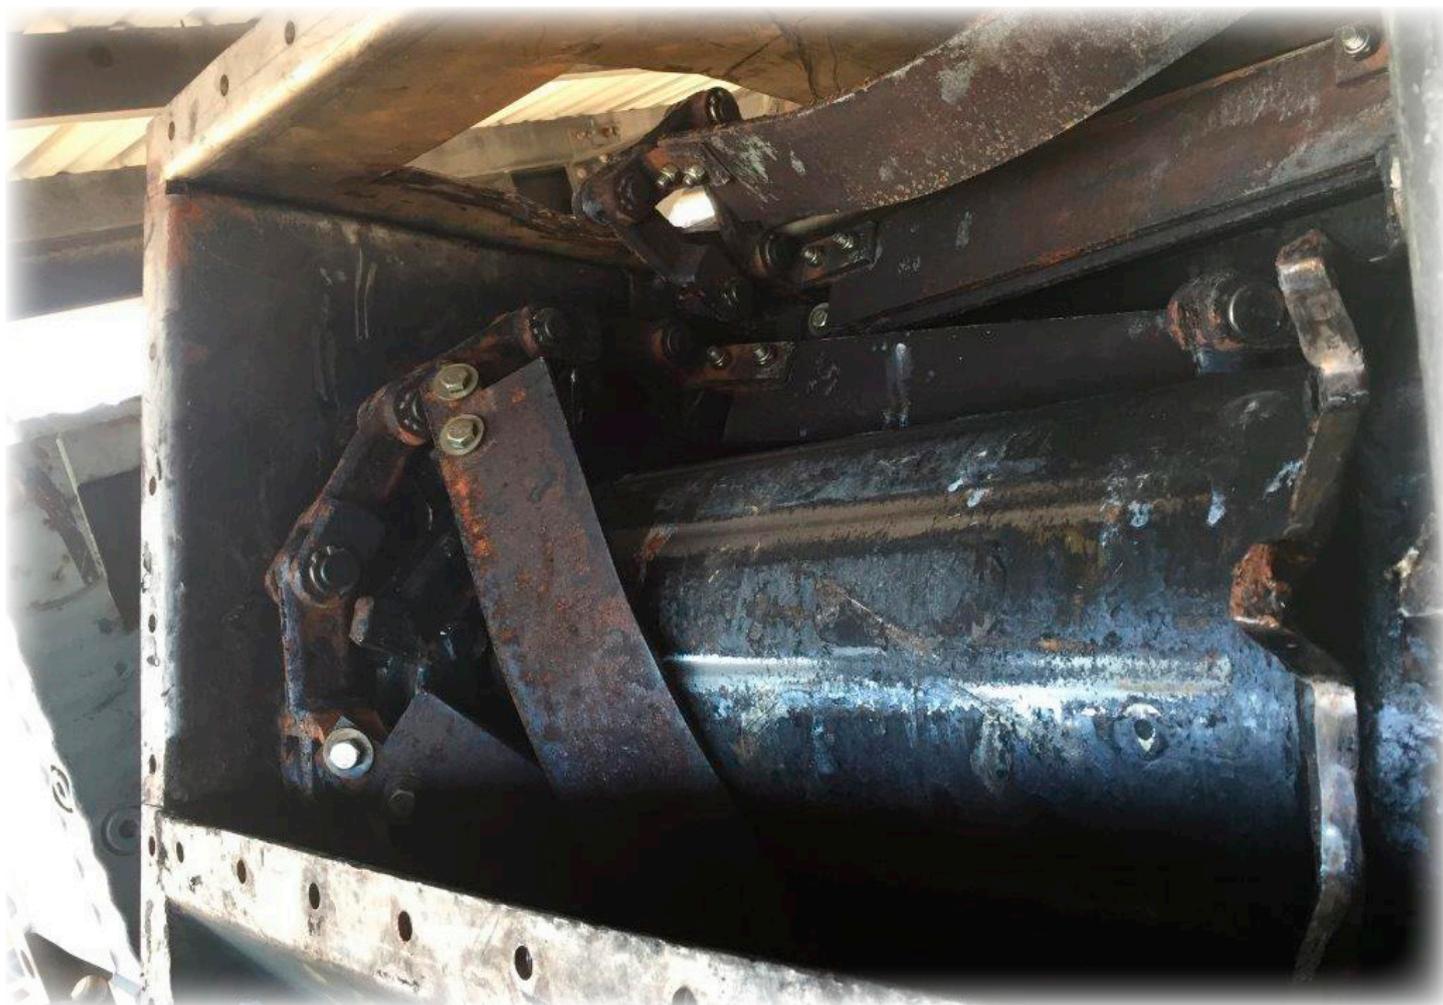
Il nostro cliente incontrava difficoltà con la durata della catena all'interno del trasportatore. I trasportatori a catena convogliavano un sottoprodotto della lavorazione del greggio e si usuravano con estrema rapidità. L'usura era principalmente dovuta alla natura corrosiva del prodotto e alla resistenza della catena installata.

La corrosione usurava le maglie e i perni della catena con una certa rapidità, mentre la bassa resistenza della catena portava a un veloce allungamento delle maglie. Insieme, queste due problematiche portavano a numerose rotture della catena e a notevoli perdite nei tempi di produzione per la manutenzione dei trasportatori.

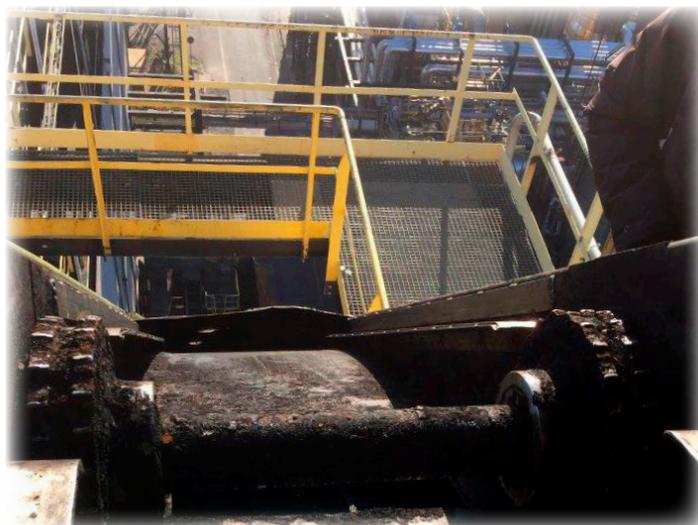
Le modifiche apportate a questa catena hanno migliorato la durata del trasportatore di almeno il 50%. Questi miglioramenti appaiono più sostanziali quando la manutenzione del trasportatore è più frequente.
