ATUALIZAÇÃO DO TRANSPORTADOR DE CORRENTE PARA PRODUTOS CORROSI- VOS

Extensão da vida útil do transportador de corrente através da escolha dos componentes da corrente

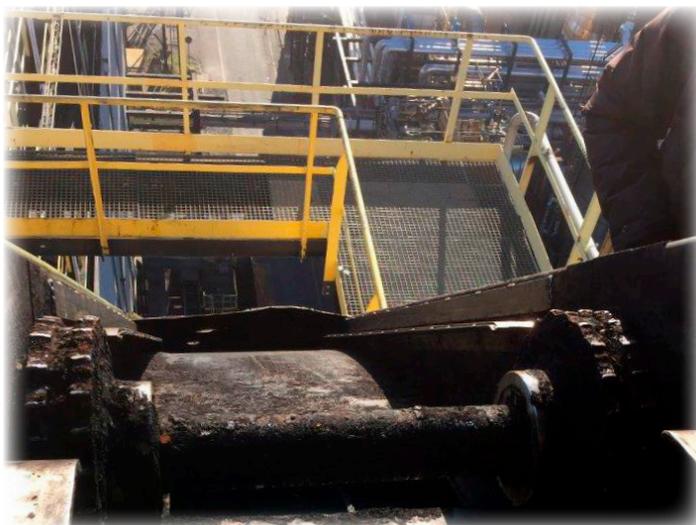
As alterações feitas a esta corrente melhoraram a vida útil do transportador de corrente em pelo menos 50%. Tais melhorias são mais substanciais quando a manutenção do transportador é mais frequente.

Oferecemos os elos de corrente 4B142HAD com pinos em AISI420 e anéis de retenção em AISI304. Estes pinos tinham maior resistência à corrosão e a ligação HAD é 33% mais forte do que a ligação HA padrão. Como o elo é totalmente endurecido, ele permanece bastante forte no seu núcleo, mesmo se a camada externa se desgastar. A solução da corrente foi acoplada a novos segmentos de roda dentada fabricados em Hardox 450 e tratados para melhorar a resistência à corrosão.
