Periodische Inspektionen von Becherelevatoren sollten ein wesentlicher Bestandteil jedes Wartungsprogramms sein. Oft ist es hilfreich, diese mit einem Partner des Vertrauens durchzuführen, der Einblicke in Lösungen geben kann, die über einen einfachen Austausch von Teilen hinausgehen. Die folgenden Beispiele zeigen häufige Probleme, die bei von 4B durchgeführten Inspektionsprogrammen an Becherelevatoren gefunden wurden. Dieser Artikel enthält Vorschläge, wonach gesucht werden

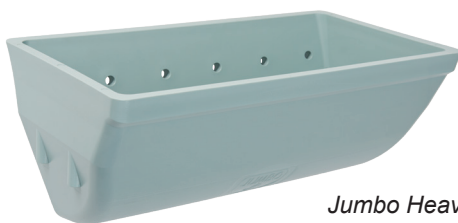
Jumbo Heavy Duty
Elevatorbecher

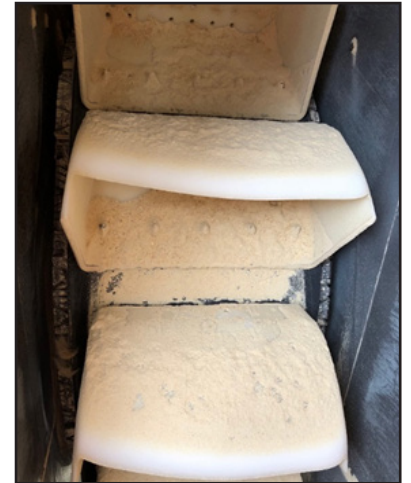
Problem 3 - Übermäßiger Verschleiß der Elevatorbecher

Neben zerbrochenen Bechern können vorzeitig abgenutzte Becher den Durchsatz verringern und den Austrag ineffizient machen. Eine andere Folge könnte ein frühzeitiger Austrag sein, der dazu führt, dass Material nach unten in den oberen Bereich des Elevatorfußes zurückfällt. Dies wird auch als „Back-Legging“ bezeichnet. „Back-Legging“ verschlimmert das Problem der vorzeitigen Abnutzung noch weiter, weil zusätzliches Material im Fuß landet und die Becher sich durch das Material baggern müssen, wodurch sie noch mehr abgenutzt werden. Ursachen hierfür könnten ein zu schwach gespannter Gurt, eine falsche Gurtgeschwindigkeit, übermäßiges Baggern oder eine übermäßige Materialansammlung im Fuß oder die Installation eines falschen Elevatorbecher-Typs sein.

Elevatorbecher mit übermäßigem Verschleiß

Wenn das zu elevierende Material für das verwendete Bechermaterial zu abrasiv ist, könnte der Einsatz von Bagger-Bechern oder der Wechsel zu Nylon- oder Polyurethanbechern helfen. Die technische Abteilung von 4B kann bei diesen Problemen sowie bei Korrekturen am Elevatorfuß-Design, an der Gurtgeschwindigkeit und am Becherabstand behilflich sein.

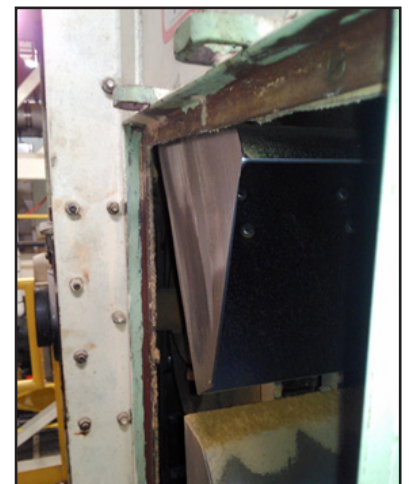
Problem 4 - Loses Kettenrad an der Kopfswelle

Das Kopfkettenrad an diesem Ketten-Becherelevator löste sich von der Welle, weil die Stellschraube in der Passfeder versagte. Das Kettenrad wanderte und die Becher rieben letztendlich gegen das Gehäuse. Auch hier wieder reibt Metall gegen Metall. Abgesehen davon, dass die Becher vorzeitig abgenutzt werden, ist diese Reibung eine Wärmequelle, die zu einer Staubexplosion führen könnte.

Ein Stahlbecher reibt gegen das Elevatorgehäuse

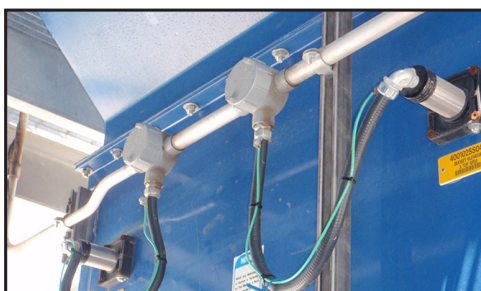
Näherungssensor Typ WDA für einen erweiterten Bereich

Mithilfe eines an jeder Seite des Schachtgehäuses installierten Näherungsschalters für einen erweiterten Bereich kann beim Schiefelauf der Kette ein Alarm ausgelöst werden und der Elevator automatisch abgeschaltet werden, wenn der Zustand weiterhin besteht.

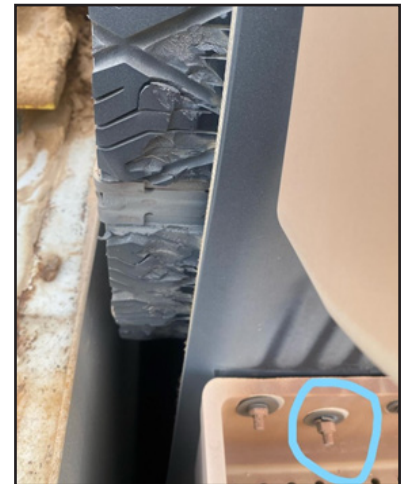
*Fang-Elevatorschraube
mit Feder-
Unterlegscheibe und
Nylock-Mutter*

Eine Lösung für dieses Problem ist der Einsatz von Elevatorschrauben mit einem Fang-Design in Verbindung mit einer Sicherungsmutter mit Nyloneinsatz (Nylock). Die Zähne beißen in die Gurtdecke und verhindern das Drehen der Schraube, während die Nylock-Mutter angebracht wird. Sobald alles an seinem Platz ist, ist die Wahrscheinlichkeit geringer, dass sich die Nylock-Mutter aufgrund der Vibration des Systems löst. Eine andere Lösung ist die Installation einer Elevatorschraube des Typs „EASIFIT“. Diese Spezialschrauben haben einen Sechskant am Ende der Schraube, der in ein Spezialwerkzeug passt und so verhindert, dass sich die Schraube beim Anbringen einer Nylock-Mutter dreht.

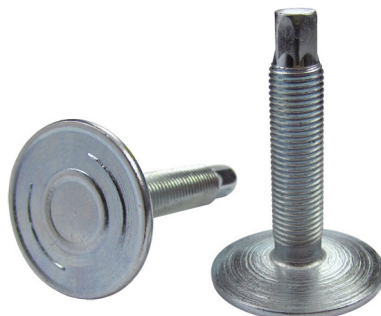
*Easifit
Elevatorschraube*

*Easifit Pneumatisches
Ratschenwerkzeug*
