# 4B GROUP

## TERMINAL PORTUAIRE

Prévention des explosions et maintenance proactive

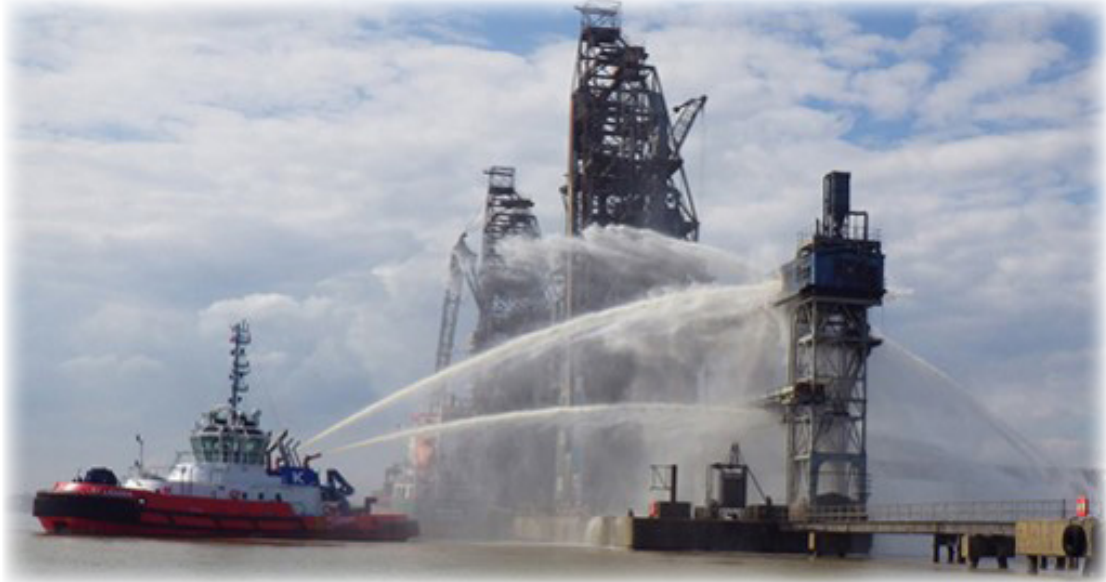
Image 1 : Incendie d'un convoyeur en cours d'extinction

Le principal terminal à grains d'importation/exportation du port de Londres a connu un grave incendie de convoyeur, initialement causé par l'effondrement d'un palier. L'incendie s'est propagé aux équipements annexes et a causé plusieurs centaines de milliers de livres de dommages.

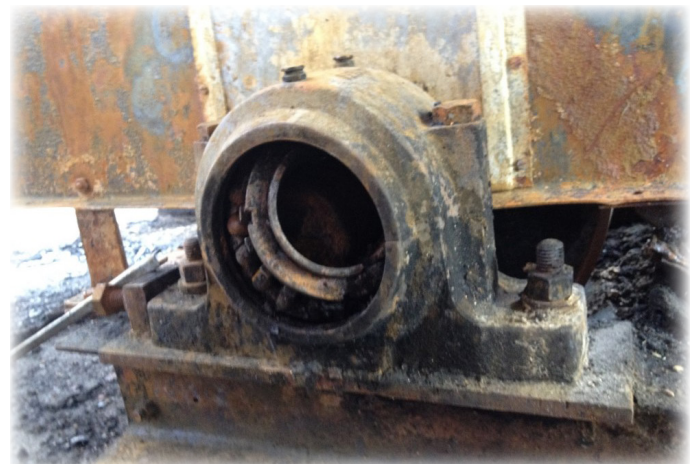
Image 2 : Défaillance du palier ; cause de l'incendie

La solution primée IdO Hazardmon.com de 4B, récompensée par le prix 4B, a été utilisée dans le cadre de ce projet. La plateforme de communication HOTBUS de 4B, propriétaire et leader de l'industrie, a été choisie comme moyen de connecter tous les capteurs entre eux et d'agréger les données.

Les capteurs sont surveillés en permanence et les données qui en résultent sont analysées dans le cloud, ce qui permet une analyse prédictive et des rapports intelligents.

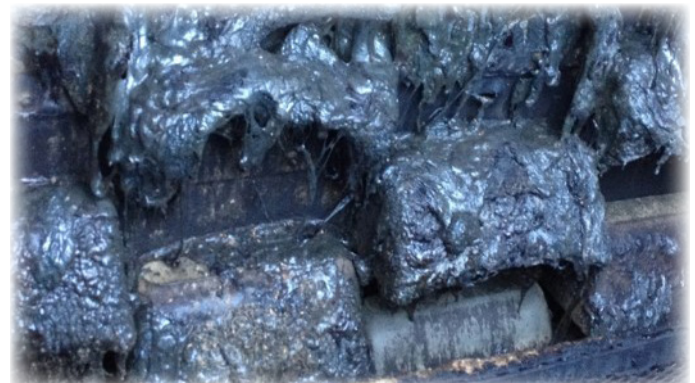
Image 3 : Godets endommagés de l'élévateur adjacent
