4B GROUP

TERMINALE PORTUALE

Prevenzione delle esplosioni e manutenzione preventiva

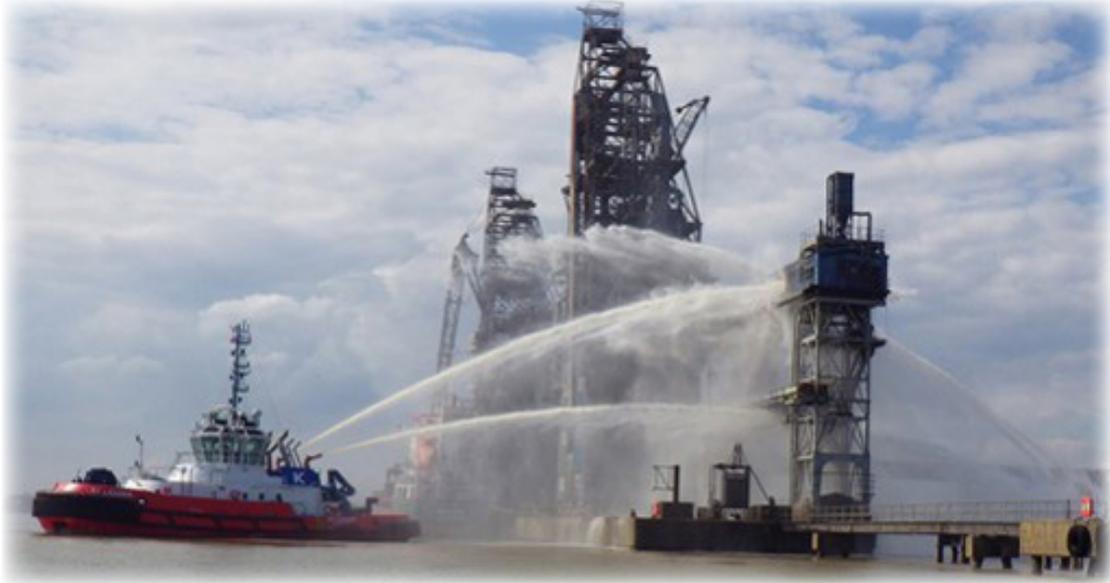
Figura 1: Spegnimento di un incendio sul trasportatore

Presso il terminale cerealicolo import/export di un importante porto di Londra si era verificato un grave incendio causato inizialmente dalla rottura di un cuscinetto. L'incendio si è propagato alle attrezzature ausiliarie e ha causato diverse centinaia di migliaia di sterline di danni.

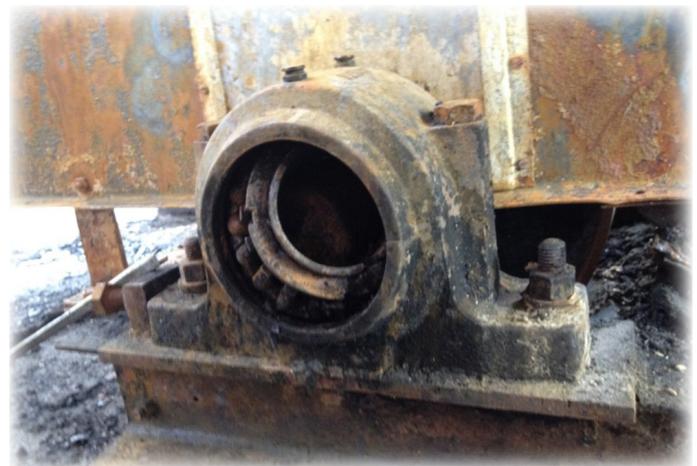
Figura 2: Cuscinetto difettoso, causa dell'incendio

Hazardmon.com, la premiata soluzione IoT di 4B, è stata utilizzata come base per questo progetto. L'esclusiva e sofisticata piattaforma di comunicazioni HOTBUS di 4B è stata prescelta come metodo di collegamento di tutti i sensori e per l'aggregazione dei dati.

I sensori vengono monitorati continuamente e i dati risultanti vengono analizzati nel cloud, permettendo l'analisi predittiva e la segnalazione intelligente.

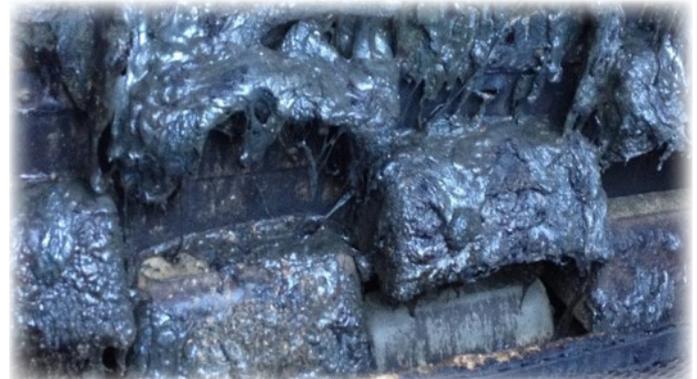
Figura 3: Tazze danneggiate dell'elevatore adiacente

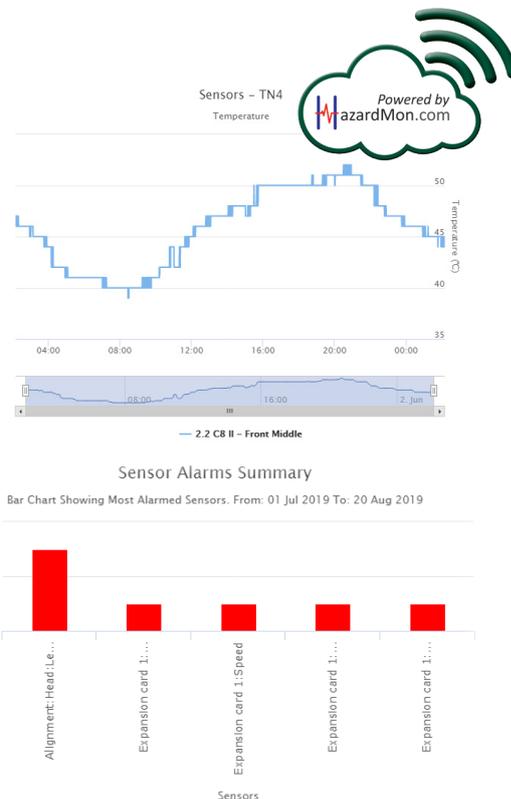
Figura 4: Hazardmon.com
