CONSOL GLASS

Problem

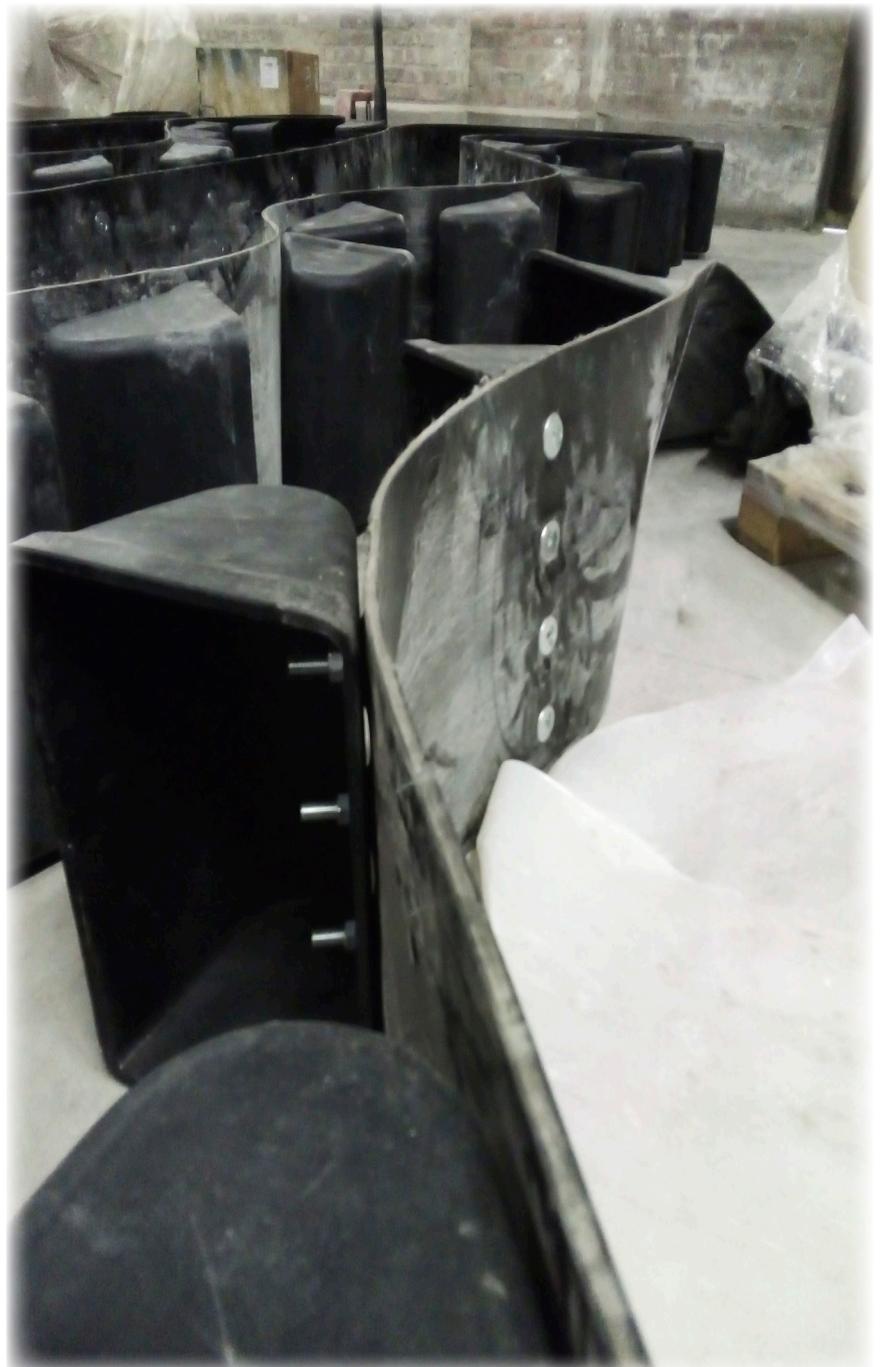
Der Kunde verwendete 3–4 mm dicke, geschweißte Stahlbecher, die von einer Befestigungsplatte aus Stahl mit M16-Schrauben getragen wurden. Jede Einheit wog 18–20 kg. Es kam zu ständigen Gurtbrüchen und anschließenden Ausfallzeiten, da die notwendigen Reparatur- und Wartungsarbeiten am Elevatorsystem durchgeführt werden mussten. Es war klar, dass der ursprüngliche Maschinenhersteller der Meinung war, dass ein schwererer und stärkerer Becher für diese Anwendung eine längere Lebensdauer hätte.

Außerdem wurde in der Anwendung ein normales Gummi-Förderband anstelle eines Elevatorgurts verwendet, was dazu führte, dass sich der Gurt unter dem Gewicht der Becher dehnte.

- Ersetzen des Förderbands durch einen Elevatorgurt sowie
- Ersetzen der geschweißten Stahlbecher durch AD400 Nyrin-Becher. Die vorhandenen Becher im System des Kunden wogen 3.250 Tonnen, während die Nyrin-Becher nur 484 kg wiegen würden. Das um 2,8 Tonnen geringere Gewicht im Vergleich zum bestehenden System des Kunden war ein großer Schritt zur Lösung der Probleme mit den Brüchen und den daraus resultierenden Verzögerungen in der Fertigung.
