SUN RICE

Услуги проектирования, руководства разработки и поставки компонентов для замены стальных ковшей старого образца на современные ковши из полимерного материала.

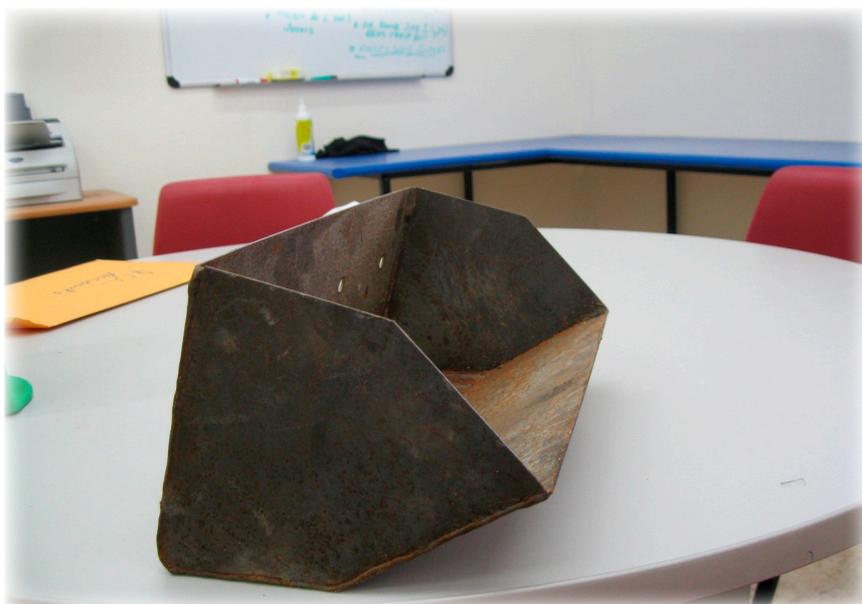
Изображение 1: Стальной ковш старого образца

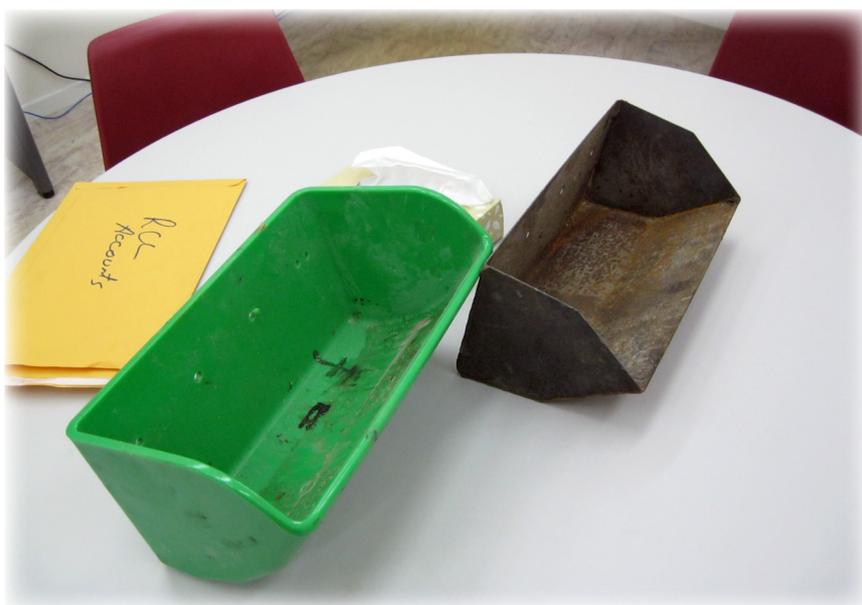
Стальные норийные ковши старого образца имеют форму, сходную с ковшами типа СС. Поэтому начались испытания с применением полимерных ковшей СС нескольких типов. Все они оказались неэффективными и настолько подверженными оттягиванию, что производительность уменьшилась на 40 т/ч. Также обратная циркуляция материала вызвала повреждение корпусов вследствие износа.

Изображение 2: Стальной ковш старого образца и ковш типа СС

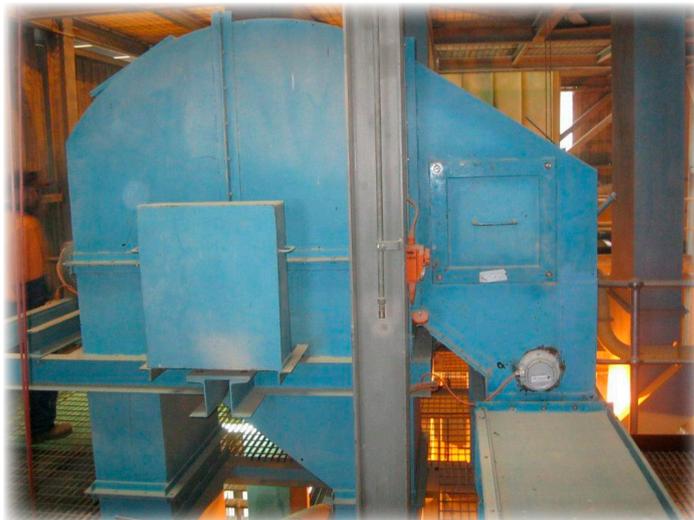
Было проведено полное и тщательное исследование скорости ленты и шкивов, эффективности разгрузки и фактического заполнения отдельных ковшей. Затем эти данные сравнили с характеристиками конструкции имеющихся желобов для разгрузки, которые были приспособлены для стальных желобов старого образца.

Изображение 3: Желоб для разгрузки — перед переделкой

Благодаря полученным результатам инженеры компании 4B смогли точно подобрать подходящий вид ковша, изменить угол наклона желоба для разгрузки и уменьшить скорость ленты. При этом увеличилась степень заполнения отдельных ковшей и уменьшилось оттягивание.

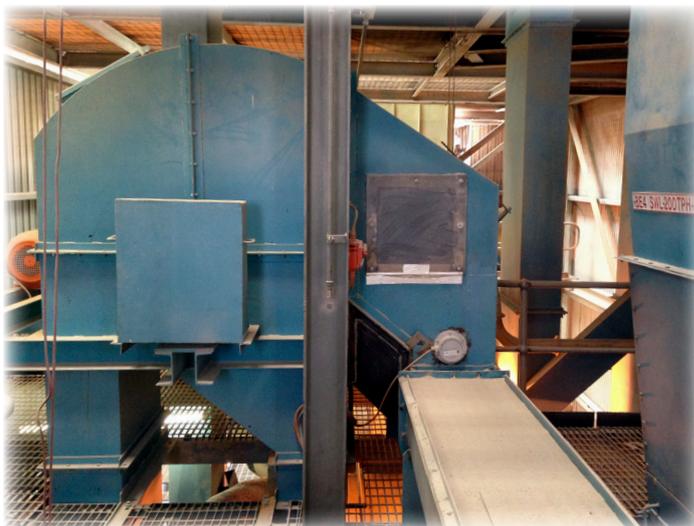
Изображение 4: Желоб для разгрузки — после модернизации

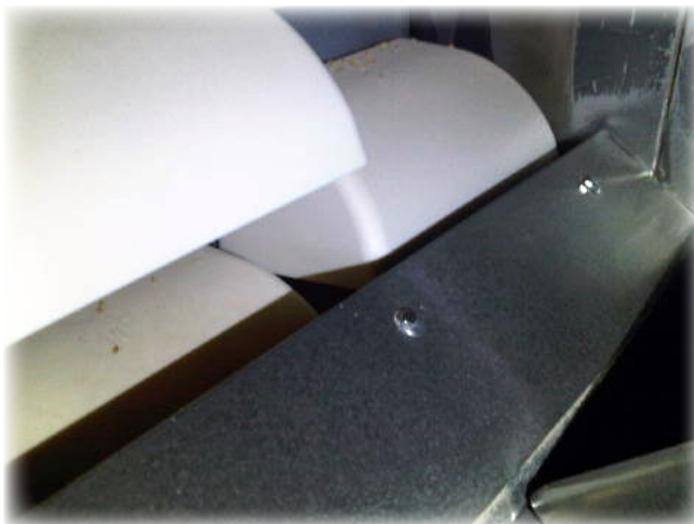
Изображение 5: Установлены ковши SPS

Универсальный ковш SPS обеспечил наилучший результат за счет широкого диапазона скорости работы, возможной на большей части норий. В данном случае нория спроектирована для работы со старым ковшом, который был сочтен неэффективным в работе и дорогостоящим в изготовлении.
